## SCHLAGLICHTER AUS DEM OBEREN MURTAL ZU ARCHÄOLOGIE, GESCHICHTE UND VOLKS- KUNDE

2. Ausgabe 2020

# Schloss Hanfelden – ein Renaissanceschloss mit spätmittelalterlichem Kern in Unterzeiring

Claudia Theune, Iris Winkelbauer, Robert Fürhacker

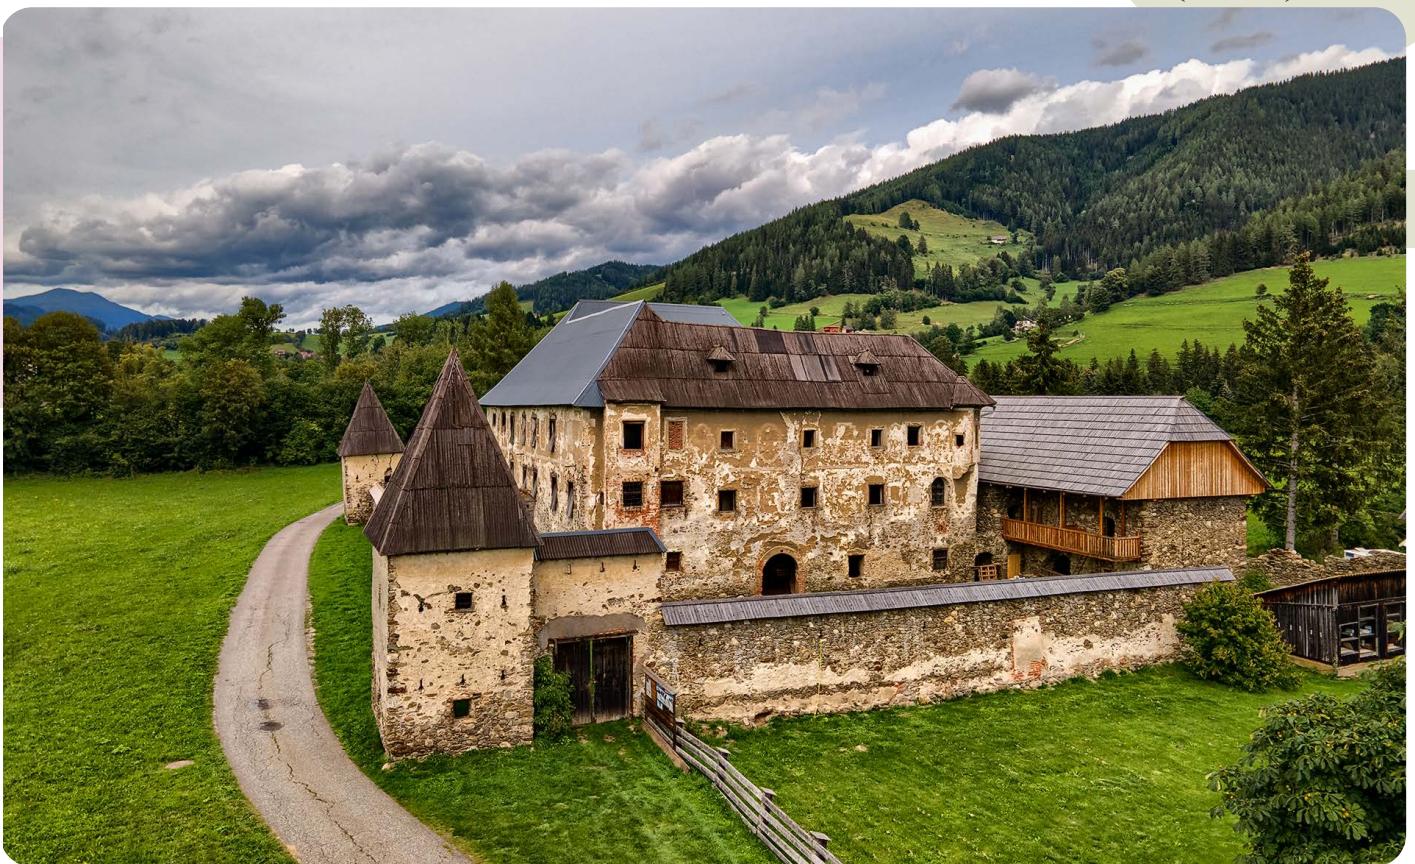
Abb. 2: Schloss Hanfelden von Süden (Quelle: Wolfgang Werner 2020).

Heute präsentiert sich das Schloss als geschlossene, vierseitige Anlage mit einem Arkadenhof und einer Umfassungsmauer (Abb. 2). Als Kernanlage ist ein rund 10x10 m großer Turm zu bezeichnen, der sich im Norden der heutigen Anlage befindet (Abb. 3 und 4). Kompartimentmauerwerk, also mehr

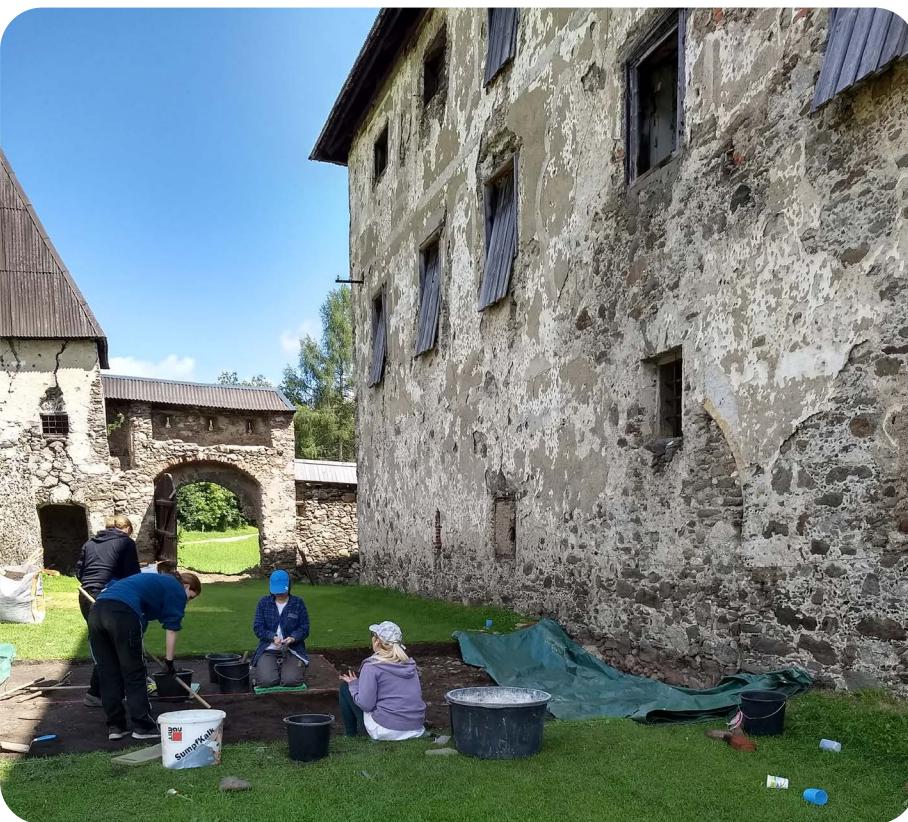
*Abb. 7: Ausgrabungen am Westtrakt vor dem ersten Tor im Jahr 2018. Die Vermauerung und farbliche Einfassung des ersten Tores ist noch gut erkennbar (Quelle: Claudia Theune 2018)*

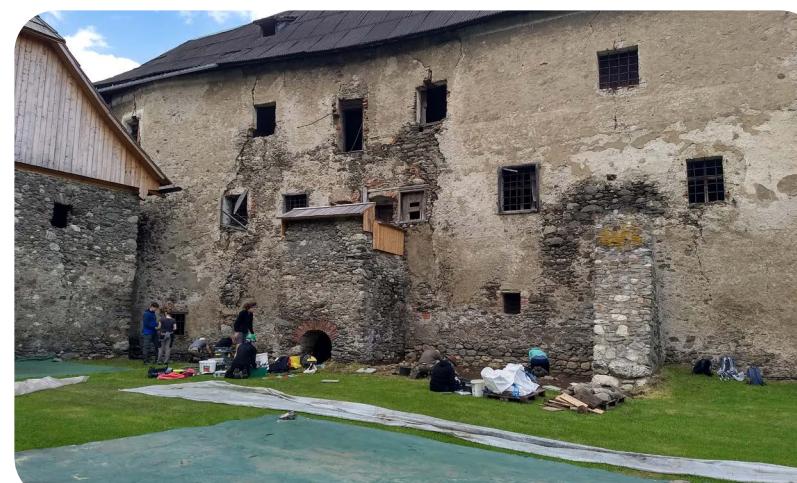
*Abb. 8: Ausgrabungen am Osttrakt mit der großen Latrine im Jahr 2020 (Quelle: Claudia Theune 2020)*

Bei den Ausgrabungen wurde eine Vielzahl von Funden geborgen. Gerade die Latrine an der Ostseite der Anlage wurde als Abfallgrube benutzt (Abb. 8). Die oberen dicht gefüllten Schichten stammen aus dem 20. Jahrhundert bzw. dann auch aus dem 19. Jahrhundert. In den unteren Schichten wurde wertvolles Geschirr aus dem 18. Jahrhundert gefunden. An der Ostseite des Schlosses konnte Keramik aus dem 16. Jahrhundert geborgen werden. Dabei handelt es sich überwiegend um reduzierend gebrannte, unglasierte Gebrauchskeramik. Besondere Stücke weisen spezifische Bodenmarken auf, wie sie für die sogenannte Lavanttaler Keramik typisch sind. Umfangreich sind zudem die Kachelfunde der Kachelöfen. Hier liegen etliche sehr qualitätvolle Stücke vor, wie man es auf einem Schloss des niederen Adels vermuten würde (Abb. 11). Es ist auffällig, dass abgesehen von den oben erwähnten Resten des Turms aus dem 14. Jahrhundert diese Phase durch Funde bislang wenig dokumentiert ist.

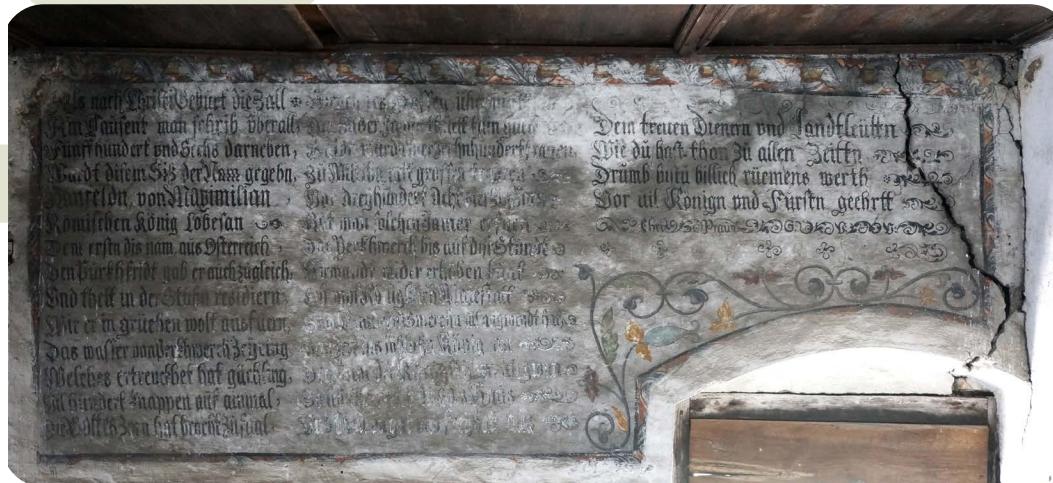
Abb. 9: Maximiliansinschrift mit dem Verweis auf den Besuch König Maximilians in Zeiring im Jahre 1506 (Quelle: Claudia Theune 2019)

in der Südostecke im Erdgeschoss, eine weitere wurde erst relativ spät im Osttrakt im 2. Obergeschoss eingebaut. Durch die Rauchenberger wurde zudem um 1620 die Inschrift in der Maximiliansstube in Auftrag gegeben (Abb. 9). Darin wird auf einen Besuch König Maximilian I. verwiesen, der 1506 in Zeiring weilte und dort u.a. den Reichstag zu Konstanz (1507) plante bzw. zum Reichstag einlud, um seine Kaiserkrönung vorzubereiten. Dies wird aber nicht in der Inschrift thematisiert, sondern sein Bemühen, das abgesoffene Bergwerk in Oberzeiring wiederzubeleben. Er hat dort auch Hans Han den oben erwähnten Titel und den Burgfrieden verliehen. Weiterhin von Bedeutung ist eine explizite Loyalitätsbekundung an das Haus Habs-

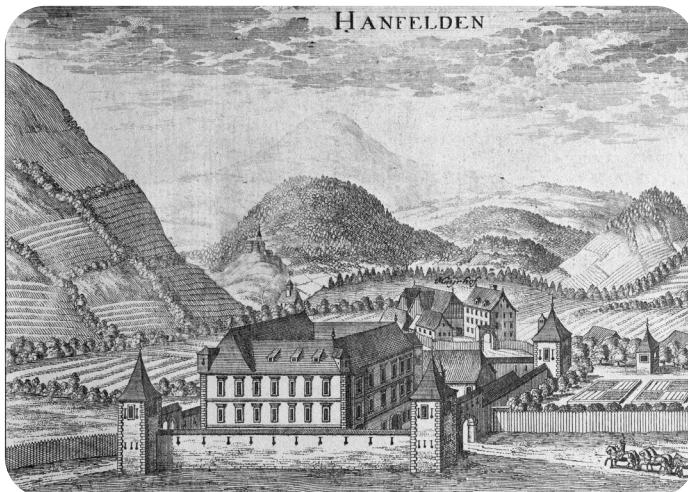
Abb. 10: Schloss Hanfelden (Quelle: G.M. Vischer, Topographia Ducatus Styriae, Graz 1681)

Schlosses in der Barockzeit vermittelt ein Vischer-Stich aus dem Jahr 1681 (Abb. 10). Hier ist zudem eine barocke Gartenanlage zu erkennen. Anschließend folgten keine bedeutenden Umbauten mehr. Die geringen baulichen Veränderungen lassen vermuten, dass das Schloss spätestens im Verlauf des 18. Jahrhunderts nicht mehr von einer adeligen Familie bewohnt wurde, sondern ein Verwalter und diverse Angestellte die Räumlichkeiten nutzten. Insgesamt standen sechs Latrinen zur Verfügung, wobei nicht alle immer zur gleichen Zeit in Benutzung standen. In einigen Räumen wurde um 1920 eine Aufputzstromleitung eingebaut. Selbst in der letzten Nutzungsphase bis in die 1970er Jahre hinein gab es keinerlei fließendes

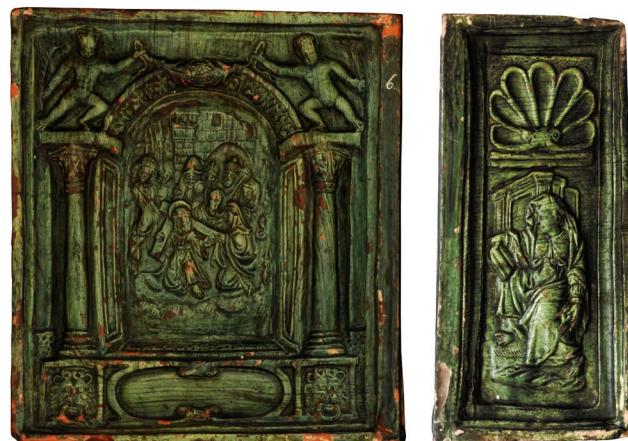
Abb. 11: Eckkachel mit biblischer Szene (Jesus fällt unter dem Kreuz) aus dem Schloss Hanfelden in den Sammlungen des Universalmuseums Joanneum (Quelle: Paul Bayer 2018)

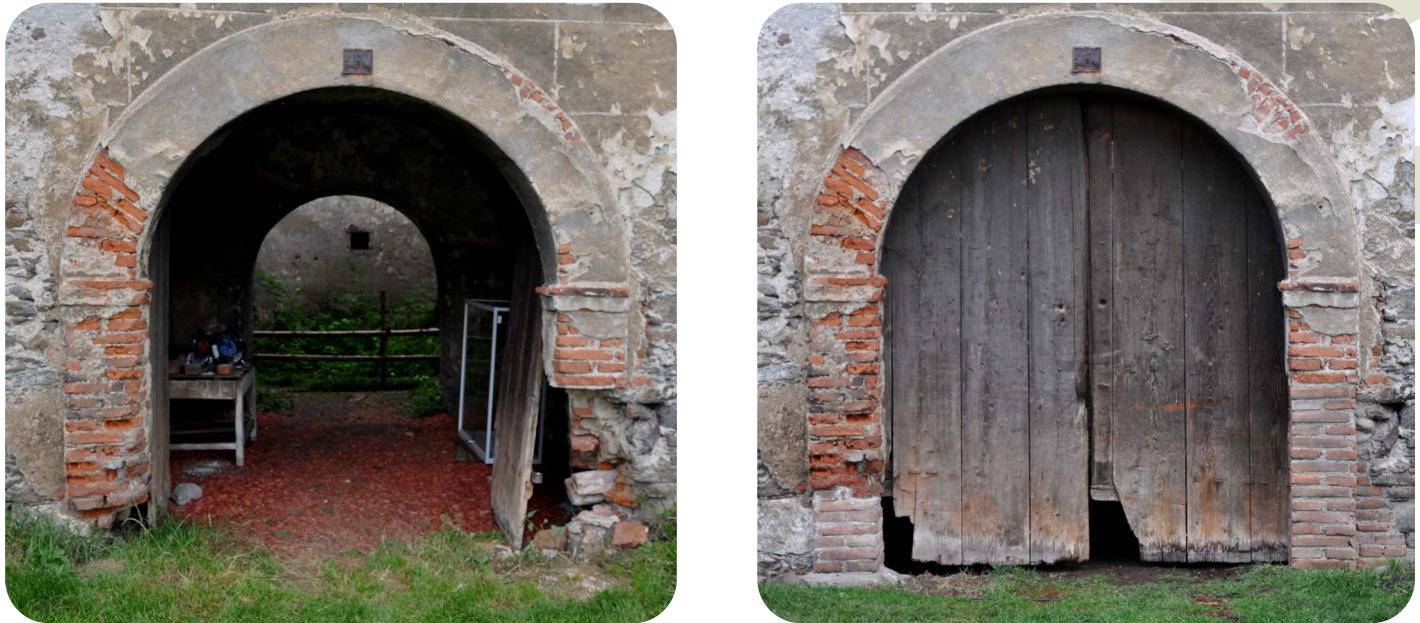
Abb. 12 a + b: Schlosstor vor und nach der Rekonstruktion der Laibung (Quelle: Robert Fürhacker 2015 und 2020)

Die archäologischen und konservatorischen Arbeiten werden aufeinander abgestimmt, etwa im Bereich des Schlossstores, dessen Laibungen stark beschädigt waren und aus statischen Gründen ergänzt werden mussten (Abb. 12 a + b). Ebenso wurden der teilweise verstürzte Stützpfeiler und die Mauerkrone der an der Ostseite befindlichen Latrine

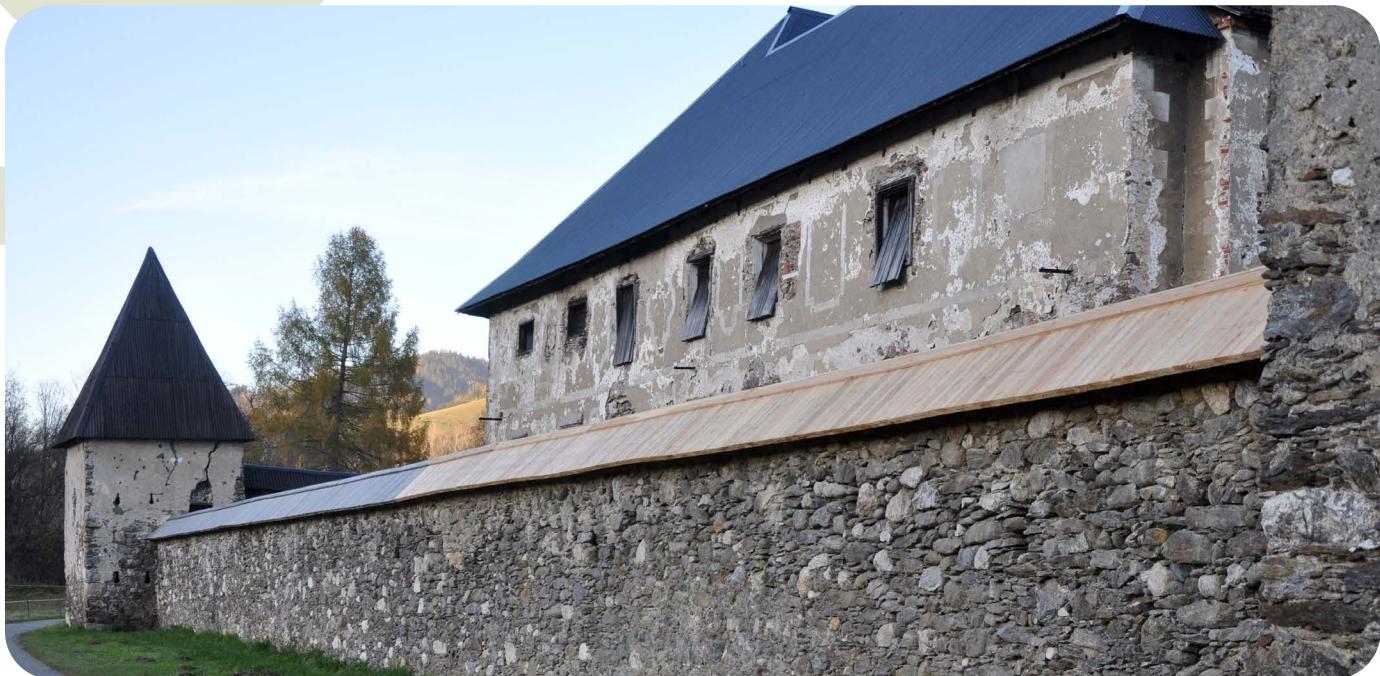
Abb. 13: Westabschnitt der Ringmauer nach Abschluss der konservatorischen und restauratorischen Arbeiten (Quelle: Robert Fürhacker 2020)

In der Zwischenkriegszeit wurde von Alfred Neuper (1899-1934) eine Neueindeckung des Gebäudes und der Ringmauer mit Lärchenschindeln veranlasst. In der Zeit von 1945 bis ca. 1970 kümmerten sich wohl die jeweiligen Bewohnerinnen und Bewohner um die Dichtigkeit des Daches, 1988 finanzierte das Bundesdenkmalamt ein Schutzdach, welches auf das bis heute großteils darunter erhaltene Schindeldach aufgebracht wurde. Die Ringmauer wurde in die damaligen Konservierungsmaßnahmen leider nicht einbezogen. Daher hatte eine 2015 an deren Ostabschnitt durchgeführte Pilotarbeit zum Ziel, ein Konservierungskonzept für die gesamte Ringmauer zu entwickeln. Die Mauerkronen des Süd-, West- und Nordabschnitts der Ringmauer wurden in den letzten Jahren stabilisiert

(Abb. 13) und es ist zu hoffen, dass es in absehbarer Zeit gelingt, ihren großteils nur noch bis zur halben Höhe erhaltenen Ostabschnitt zu bearbeiten. Auch Arbeiten am Nebengebäude waren besonders dringlich – ein Teil des Gewölbes war bereits eingebrochen. Die Mauerbank wurde vollständig rekonstruiert und auf dieser ein neuer Dachstuhl aufgesetzt. Da dessen ursprüngliche Konstruktion unbekannt war, wurde darauf geachtet, die äußere Form dem bekannten Erscheinungsbild anzunähern. 2020 konnte das eingebrochene Gewölbe mit den Originalsteinen in ursprünglicher Technik rekonstruiert werden. Die beschädigten Mauerbereiche wurden mit einem nach den Analyseergebnissen des Originalmörtels konfektionierten Sumpfkalkmörtel stabilisiert bzw. rekonstruiert.
